## Unterefelden Nr. 9, Landkreis Ansbach

## Treuchtlingen, Hauptstr. 31, Rathaus, Lkr. Weißenburg-Gunzenhausen

Aus dem Buch: "Gelungene Renovierungen – Denkmalprämierung des Bezirks Mittelfranken 1989", Textautor Hartmut Schötz.

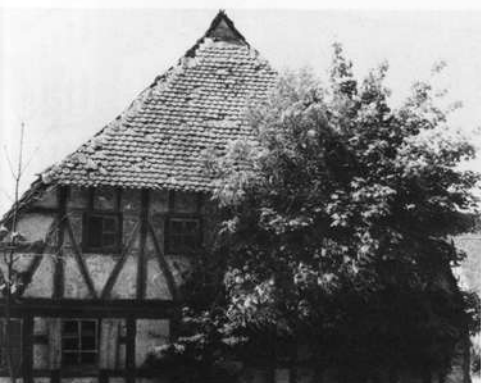
Wohnstallhaus Unterefelden Nr. 9 – Giebelseite – 1986

Nach einem dendrochronologischen Gutachten wurden die ältesten Teile des Wohnstallhauses Nr. 9 in Unterefelden im Jahre 1626 errichtet. Das Gebäude stand seit ca. 60 Jahren leer. Lediglich für eine kurze Zeit nach dem Zweiten Weltkrieg wurde es von Flüchtlingen bewohnt. Das baugeschichtlich sehr wertvolle Haus sollte abgebrochen werden. Im Sommer 1986 wurde versucht einen Instandsetzungswilligen Käufer zu finden. Nach dem Hilferuf in Presse und Fernsehen, in Unterefelden bei Colmberg, eines der ältesten Bauernhäuser Westmittelfrankens vor dem Abbruch zu retten, hatten sich rund 100 Interessenten gemeldet – aus ganz Bayern

und weit darüber hinaus. Ein Fabrikantenehepaar aus dem Großraum Nürnberg erwarb daraufhin das Anwesen und ließ es in Absprache mit dem Landesamt für Denkmalpflege in München grundlegend instandsetzen. Bei der Renovierung wurden im Giebel der Ostfassade drei aufgemalte Kronen aus der Zeit des 30jährigen Krieges entdeckt. Drei Kronen sind auch Bestandteil des schwedischen Staatswappens. Damals waren die Schweden unter Gustav Adolf im Rothenburger Land. Es wäre durchaus denkbar, daß Schweden das Bauernhaus in Unterefelden errichtet haben, nachdem das schwedische Staatswappen auch aus drei Kronen besteht.

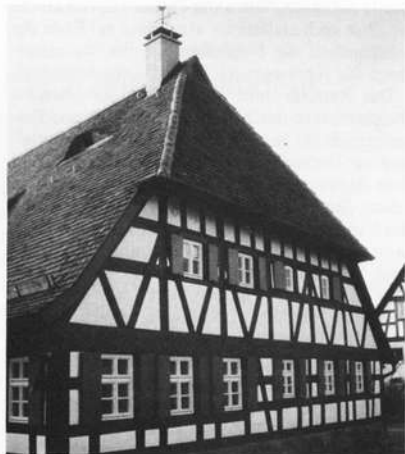
Wohnstallhaus Unterefelden Nr. 9 – Giebelseite – 1989

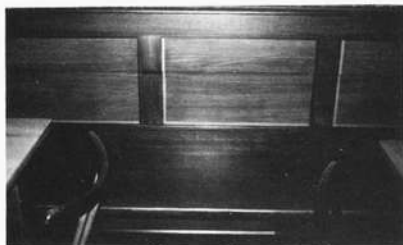
wie der Bank in einer Gaststätte im Laufe der Jahrzehnte ab. Im Gasthof "Gelber Löwe" wurde die Maserierung vorbildlich rekonstruiert.

An dieser Stelle darf angemerkt werden, daß allgemein das Ablagen von maserierten Möbeln nicht im Sinne der Denkmalpflege ist. Einfache Möbel (keine polierten oder Hartholzmöbel) waren in der Regel immer gestrichen oder maseriert. Dabei wurden Astlöcher und weniger qualitatives Holz gut verdeckt. Bei gutem Erhaltungszustand der Maserierung sollte diese erhalten bleiben.

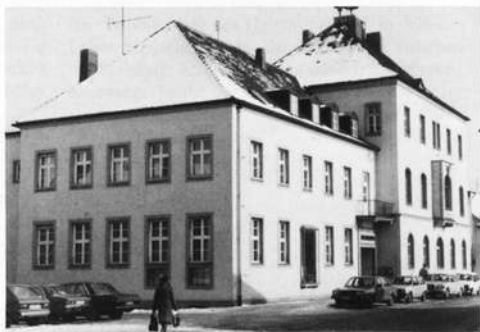
Das Rathaus sollte sich aus den umgebenden Bürgerhäusern durch Höhenentwicklung und Fassadenreichtum herausheben. Die mächtige Portalzone mit Dachkerker und Rathausuhr waren bestimmt dem Rathaus ein hervorgehobenes Aussehen zu geben. Zur Mitte der dreißiger Jahre kam während des Nationalsozialismus ein großes Vereinfachungsprinzip auf. Das Treuchtlinger Rathaus sollte nur noch Verwaltungsbau sein. Nach 1934 wurde deshalb das Rathaus "modernisiert", was übrigblieb war eine eintönige Lochfassade. Nach Westen wurde ein beziehungs- und maßstabloser Erweiterungsbau angegliedert. Anstelle des Türmchens auf dem Dach installierte man eine offene Sirenenanlage, so war der Zweck für die Kriegsjahre erfüllt.

Aufnahme im Februar 1986 vor dem Umbau

Fast 40 Jahre später hat man es sich mit dem Vorhaben, dem Rathaus ein neues Gesicht zu geben, nicht leicht gemacht. Eine schon eingegebene postmoderne Entwurfsplanung wurde nach ernsthaften Bedenken nicht für die weitere Bearbeitung freigegeben. Man entschied sich – wenn auch in reduzierter Form – die ursprüngliche Form von 1893 wieder herzustellen. Dennoch ist die Fassade in ihrer Erscheinungsform eine eigenschöpferische Leistung des Architekten. So erstrahlt das Rathaus heute wieder mit den Eckkrisen, dem Balkon über dem Hauptportal sowie dem aufgeständerten Urtürmchen mit Wetterfahne. Das Glockenspiel wurde für zwölf Melodien konzipiert. Insgesamt hat das Treuchtlinger Rathaus seine noble und zeitlose Aura, die es vor fast 100 Jahren schon einmal hatte, wieder erhalten.

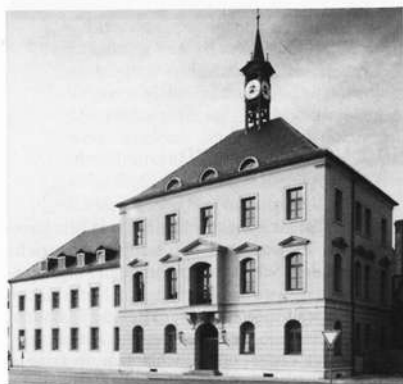
Aufnahme nach dem Umbau
