Heimatspflege in Franken

Sanierungsmaßnahme Schloß Rosenau bei Coburg

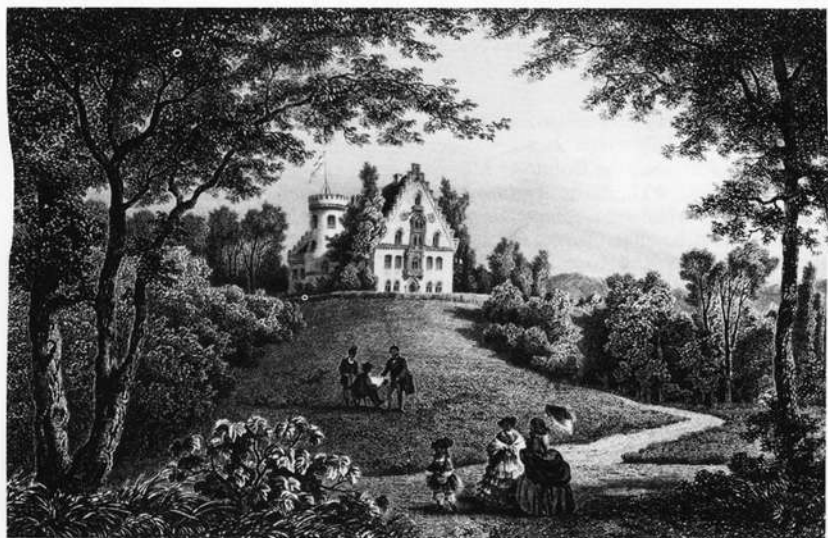
Schloß Rosenau um 1830

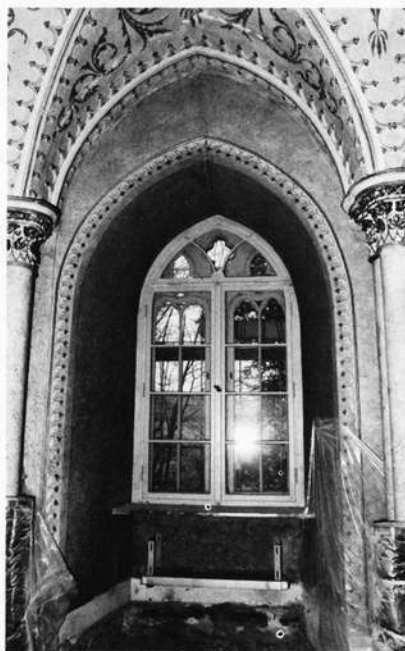
Während der Instandsetzung November 1985
Foto: Landbauamt Hof – Dienststelle Coburg

Nach Fertigstellung eines "verformungsge- rechten Aufmaßes" erfolgte zwischenzeitlich die Instandsetzung des Dachstuhls und der Dachhaut mit Thüringer Schiefer einschließlich aller Verblechungen. Abgeschlossen sind auch die Fundamentunterfangungen, statische Verstärkungen an tragenden Teilen und Maßnahmen zur Bekämpfung der aufsteigenden Feuchtigkeit.

Die Restaurierung der Fassaden mit den Sandsteingewänden und -gesimsen richtete sich nach Befund. Fenster und Türen der Außenhülle sind überarbeitet, ergänzt und farblich angepaßt. Lediglich der Umgriff bedarf noch der Gestaltung.

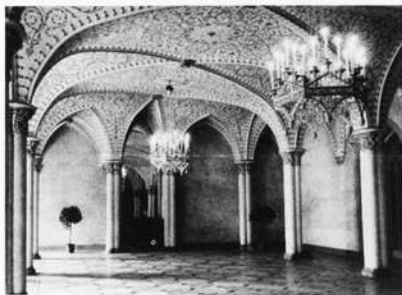
Marmorsaal
Foto: Landbauamt Hof – Dienststelle Coburg

verbleibt nach dem Entfernen von Einbauten aus jüngerer Zeit, das ehemalige Raumgefüge. Spätere Anstriche sind entfernt und die jeweilige Fassung aus dem frühen 19. Jahrhundert freigelegt. Diese sollen ausretuschiert und ergänzt bzw. rekonstruiert werden. Behutsam erfolgt die Sanierung des Parketts mit seinen vielfältigen Aufteilungen. Nur im Flur des OG und im Marmorsaal des Erdgeschosses muß neu verlegt werden. Die Ergänzung des Stuckmarmors im Saal hat begonnen. Im Flur und Wendeltreppenturm laufen die Rekonstruktionen der Zweitfassung an den Architekturgliederungen der Wände mit Marmorierungen. Alle Steinbeläge sind verlegt. In den Nebenräumen fehlen lediglich die Einrichtungen und Ausstattungen. Die Fertigstellung des Erdgeschosses ist somit abzusehen. Deshalb konzentrieren sich die Planungen und künftigen baulichen Maßnahmen, in Abstimmung mit der Museumsabteilung, auf die Restaurierung der Schau- und Ausstellungsräume des 1. Obergeschosses. Mit der Fertigstellung der Innenräume wird 1990 gerechnet. Danach wird das Schloß als Raum-Museum im Stile des frühen 19. Jahrhunderts sowie für entsprechende Ausstellungen genutzt.
