Unterefelden Nr. 9, Landkreis Ansbach

Treuchtlingen, Hauptstr. 31, Rathaus, Lkr. Weißenburg-Gunzenhausen

Aus dem Buch: "Gelungene Renovierungen – Denkmalprämierung des Bezirks Mittelfranken 1989", Textautor Hartmut Schötz.

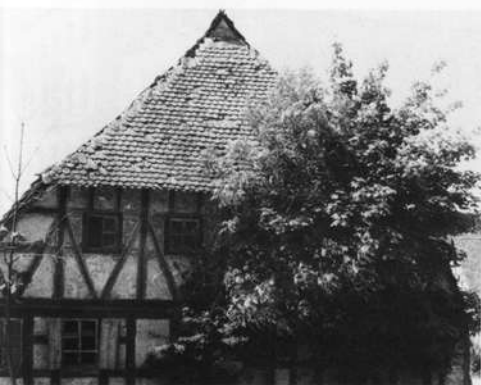
Wohnstallhaus Unterefelden Nr. 9 – Giebelseite – 1986

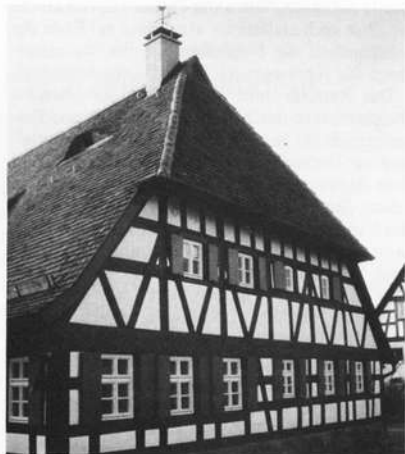
Wohnstallhaus Unterefelden Nr. 9 – Giebelseite – 1989

und weit darüber hinaus. Ein Fabrikantenehepaar aus dem Großraum Nürnberg erwarb daraufhin das Anwesen und ließ es in Absprache mit dem Landesamt für Denkmalpflege in München grundlegend instandsetzen. Bei der Renovierung wurden im Giebel der Ostfassade drei aufgemalte Kronen aus der Zeit des 30jährigen Krieges entdeckt. Drei Kronen sind auch Bestandteil des schwedischen Staatswappens. Damals waren die Schweden unter Gustav Adolf im Rothenburger Land. Es wäre durchaus denkbar, daß Schweden das Bauernhaus in Unterefelden errichtet haben, nachdem das schwedische Staatswappen auch aus drei Kronen besteht.

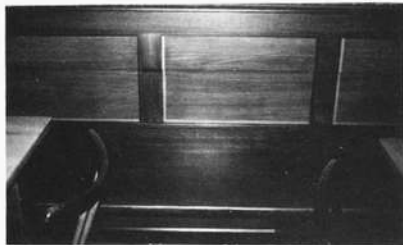
Neu maserierte Bänke und Vertäfelungen

wie der Bank in einer Gaststätte im Laufe der Jahrzehnte ab. Im Gasthof "Gelber Löwe" wurde die Maserierung vorbildlich rekonstruiert.

Der Fachausdruck der Holzmalerei ist Maserierung. In der Regel wurde bei Bänken, Täfelungen, Türen und Fenstern aus Tannen- oder anderem Weichholz durch Holzmalerei qualitativteres und damit teureres Eichenholz oder Nußbaum etc. aufmaseriert. Wurde die Holzmalerei in freier Handarbeit ohne Hilfsmittel ausgeführt, waren verschiedenartige Arbeitsgänge und Werkzeuge notwendig, um die gewünschte Wirkung erzielen zu können. Je nach Art des darzustellenden Holzes wurde z. B. mit dem Schläger geschlagen, mit Modern und feinen Anlegetinseln gemodelt und maseriert, mit

An dieser Stelle darf angemerkt werden, daß allgemein das Ablagen von maserierten Möbeln nicht im Sinne der Denkmalpflege ist. Einfache Möbel (keine polierten oder Hartholzmöbel) waren in der Regel immer gestrichen oder maseriert. Dabei wurden Astlöcher und weniger qualitatives Holz gut verdeckt. Bei gutem Erhaltungszustand der Maserierung sollte diese erhalten bleiben.

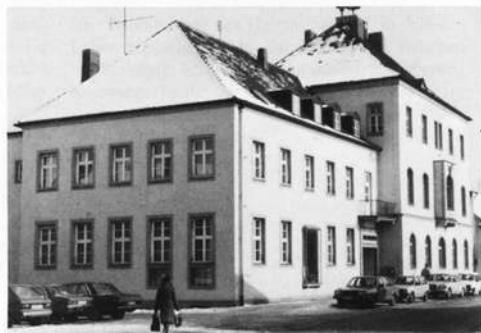
Das Rathaus sollte sich aus den umgebenden Bürgerhäusern durch Höhenentwicklung und Fassadenreichtum herausheben. Die mächtige Portalzone mit Dachkerker und Rathausuhr waren bestimmt dem Rathaus ein hervorgehobenes Aussehen zu geben. Zur Mitte der dreißiger Jahre kam während des Nationalsozialismus ein großes Vereinfachungsprinzip auf. Das Treuchtlinger Rathaus sollte nur noch Verwaltungsbau sein. Nach 1934 wurde deshalb das Rathaus "modernisiert", was übrigblieb war eine eintönige Lochfassade. Nach Westen wurde ein beziehungs- und maßstabloser Erweiterungsbau angegliedert. Anstelle des Türmchens auf dem Dach installierte man eine offene Sirenenanlage, so war der Zweck für die Kriegsjahre erfüllt.

Aufnahme im Februar 1986 vor dem Umbau

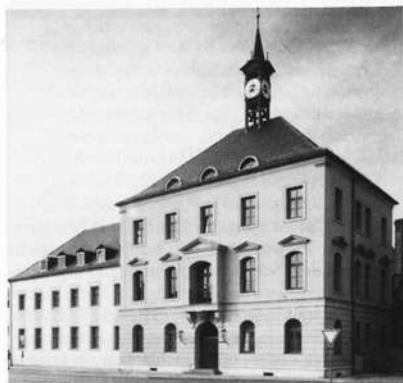
Aufnahme nach dem Umbau

Fast 40 Jahre später hat man es sich mit dem Vorhaben, dem Rathaus ein neues Gesicht zu geben, nicht leicht gemacht. Eine schon eingegebene postmoderne Entwurfsplanung wurde nach ernsthaften Bedenken nicht für die weitere Bearbeitung freigegeben. Man entschied sich – wenn auch in reduzierter Form – die ursprüngliche Form von 1893 wieder herzustellen. Dennoch ist die Fassade in ihrer Erscheinungsform eine eigenschöpferische Leistung des Architekten. So erstrahlt das Rathaus heute wieder mit den Eckkrisen, dem Balkon über dem Hauptportal sowie dem aufgeständerten Uhrtürmchen mit Wetterfahne. Das Glockenspiel wurde für zwölf Melodien konzipiert. Insgesamt hat das Treuchtlinger Rathaus seine noble und zeitlose Aura, die es vor fast 100 Jahren schon einmal hatte, wieder erhalten.
