Werner Zapotetzky

Erfahrungen bei der Restaurierung und Inventarisierung von Bildstöcken

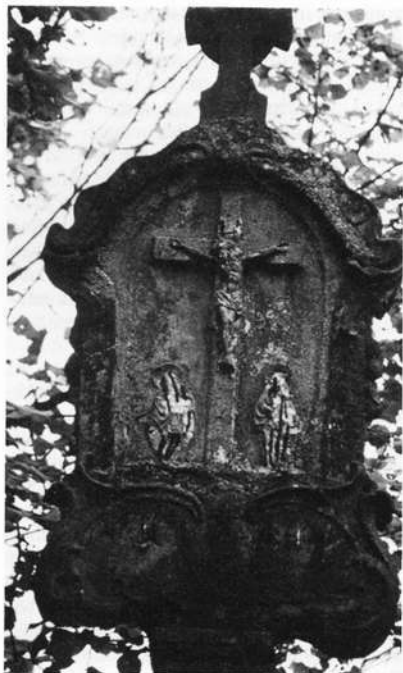
Bild 4:
Binsfeld, Bildstock von 1759 an der "Alten Kirche": Schäden durch Armierung unter Minerosantrag (Renovierung um 1965)

(Bild 4) Oft war es wohl die mangelnde Erfahrung im Umgang mit noch wenig erprobten Mitteln, die eine Renovierung in ihr Gegenteil verkehrte. Wie auch immer – die Liste der vor wenigen Jahren mit dem Segen aller Beteiligten und nach bestem Wissen

Auch heute, nach z.T. 40 Jahren Anwendungszeit, ist die Standdauer und Wirkung anscheinend relativ bewährter Materialien und Verfahren meines Erachtens noch nicht abzusehen. Man hat z. B. lernen müssen, daß Mineros auf einem relativ geschützten Fenstergewände erheblich anders reagiert als an einem allseits dem Wetter ausgesetzten, hochragenden Bildstock oder Hochkruzifix. Probleme liegen darin, daß auch nahezu steinidentische Materialien andere Ausdehnungs- und Schrumpfungswerte haben als der Stein, auf dem sie angetragen werden. Stahl- und Aluminiumdübel, als Armierung bei größeren Antragungstiefen nahezu unverzichtbar, stellen oft die dritte, bei Wärme und Kälte unterschiedlich reagierende Komponente in einem Renovierungsprozeß dar, dessen Arbeitsabläufe mittlerweile nicht selten denen einer komplizierten chirurgischen Operation gleichen, inklusive Bügeln aus veritablem Chirurgenstahl im Bildstockinneren, die besonders belastete Teile fixieren sollen.
