Werner Zapotetzky

## Erfahrungen bei der Restaurierung und Inventarisierung von Bildstöcken

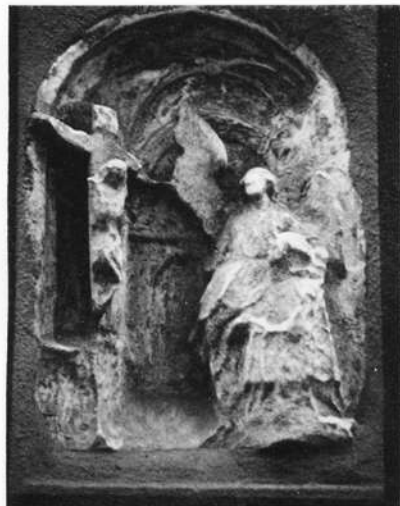
Bild 1:  
Karlstadt, Alabasterrelief am Haus Obere Vieh-  
marktstraße/Hauptstraße 59; 17. Jh.

essierten im Lande, konfrontiert mit einem oft erschreckenden Verfall der überlebenden Denkmale. (Bild 1)

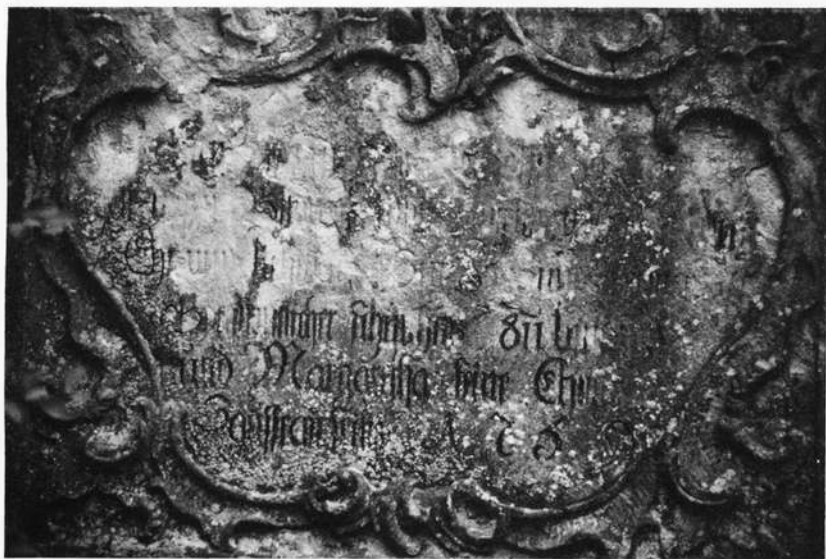
Bild 2:  
Binsfeld, Flurstück "Alte Kirche", Inschriften-Rocaille eines Bildstocks von 1759

Hauptverantwortliche für die jetzt so rasch um sich greifende Zerstörung aber sind wir und die "Errungenschaften" unseres Jahrhunderts, wobei an erster Stelle die Luftverschmutzung aus Industrie und Verkehr steht. Daß ich diesen Zustand beklage, während ich andererseits mit dem Auto herumfahre, um "meine" Bildstöcke wieder einmal neu zu fotografieren, ist Teil meiner, vermutlichlicher aber unser aller Schizophrenie. Auch ich freue mich dabei vielleicht sogar noch über die gute Passierbarkeit einer im Winter chemisch enteisten Straße. Was die Streufahrzeuge auf den Fahrbahnen und die Salz-Säemänner auf den Gehsteigen den Sockeln von Bildstöcken oder den Schäften von Steinkreuzen dabei antun, kann ich im darauffolgenden Frühjahr sehen, wenn die letzten Buchstaben auf einer Inschriftenplatte ganz verschwunden oder nur noch unleserliche Vertiefungen sind. (Bild 2)

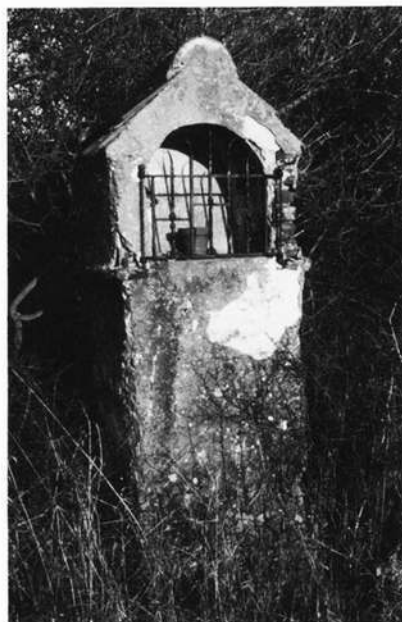
Bild 3:  
Karlstadt, einfaches Bildhäuschen von ca. 1920  
am Nickelsberg

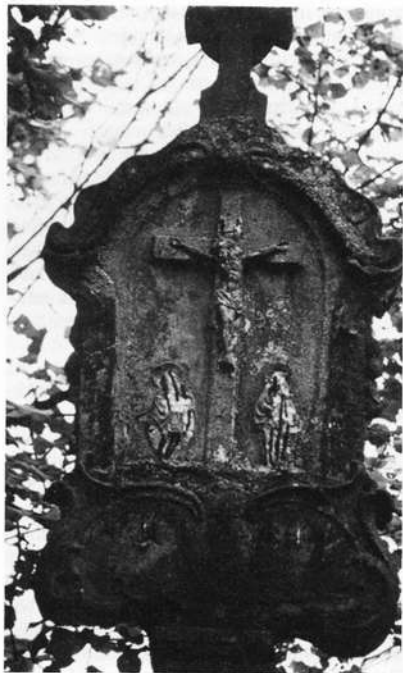
Bild 4:  
Binsfeld, Bildstock von 1759 an der "Alten Kirche": Schäden durch Armierung unter Minerosantrag (Renovierung um 1965)

(Bild 4) Oft war es wohl die mangelnde Erfahrung im Umgang mit noch wenig erprobten Mitteln, die eine Renovierung in ihr Gegenteil verkehrte. Wie auch immer – die Liste der vor wenigen Jahren mit dem Segen aller Beteiligten und nach bestem Wissen

fachmännisch bearbeiteten Denkmäler, die bereits wieder schwerste Schäden aufweisen, ist lang.

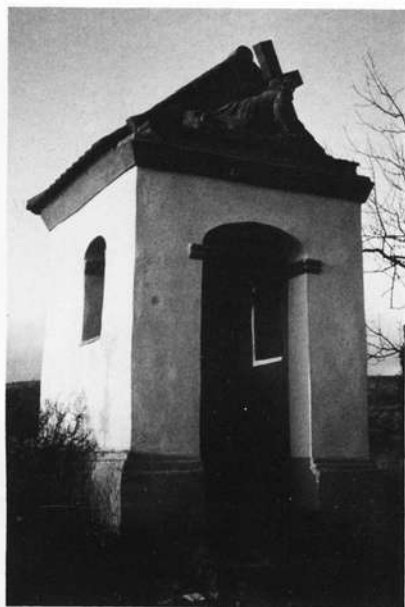
Bild 5:  
Karlstadt, Wegkapelle von 1737 an der Eußenheimer Steige, renoviert 1989

eigene Frage "Wer selektiert?" mit recht billiger Polemik beantwortet. Ich mußte in den letzten Jahren des öfteren gemeinsam mit den kommunalen Verantwortlichen "selektieren" und habe damit in meinem Karlstadter Mikrokosmos, denke ich, recht gute, wenn auch sicher in mancher Hinsicht diskutabile, Erfolge gehabt.

Bei Einrichtung unseres Stadtgeschichtlichen Museums entstand, abgesegnet von der Stelle für nichtstaatliche Museen beim Nationalmuseum, eine Abteilung, die an einigen charakteristischen Beispielen aus dem Stadtbereich Geschichte und Bedeutung unterfränkischer Bildstöcke erläutern will. Wir holten uns für dieses Vorhaben neben Abgüssen Objekte ins Haus, die draußen vom Verfall bedroht waren und für die ohnehin Maßnahmen angestanden hätten.

Die günstige Finanzlage der Stadt erlaubte es uns, über mehrere Jahre hinweg je eines dieser Denkmäler teilweise oder komplett abzubauen, Teil- oder Vollabgüsse anfertigen zu lassen, die Abgüsse anschließend an den alten Bildstockstandort und die Originale ins Museum zu stellen. Sie sind dort, so hoffen wir, auf Dauer vor weiterem Verfall geschützt.

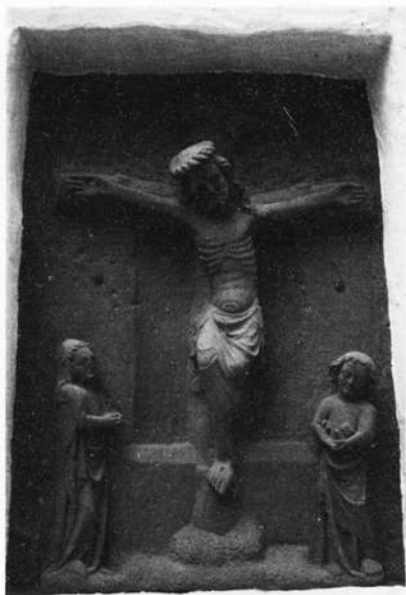
Die aus Silikon hergestellten Formen für die Abgüsse ermöglichen nicht nur eine überaus detailgetreue Wiedergabe, sondern lassen sich auch über einen langen Zeitraum lagern und erneut verwenden, falls der Abguß draußen durch Unfälle, Mutwillen oder sonstige Einwirkung Schaden nimmt. Für die Abformungen selbst wurde durchgefärbter Traßzement verwendet, der zusätzlich mit einer leichten Oxydfarblasur überstrichen wurde. Auch diese Lasierung kann bei dem verwendeten Abgußmaterial bedenkenlos wiederholt werden. (Bild 6+7)

Bild 6:  
Karlstadt, Stadtgeschichte-Museum: Beichtmarter  
aus der Tordurchfahrt des Oberen Stadtturms  
(um 1420)

Bild 7:  
Karlstadt, Kopie der Beichtmarter am Oberen  
Stadtturm (1986)

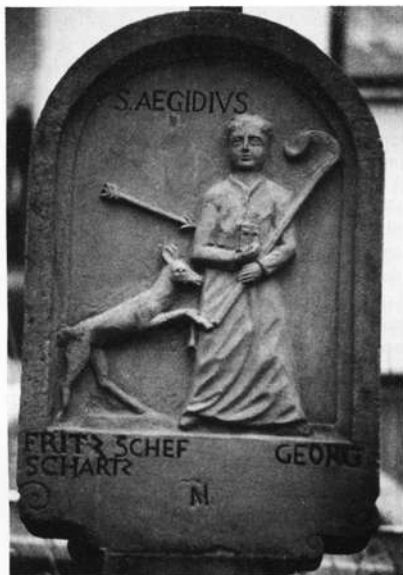
Bild 8:  
Karlstadt-Kleinlaudenbach, Bildstockaufbau um  
1620: Inschriftreste nach Renovierung

novierungen lediglich den Ist-Zustand zu sichern und keine Ergänzungen vornehmen zu lassen. Durchaus berechtigt und sinnvoll ist es mit Sicherheit, übermäßige und oft falsche Perfektion zu verhindern. Das Schreckenswort in diesem Zusammenhang aber ist für mich "anböschern", was das Gegenteil von "ergänzen" ist und bedeutet, daß Lücken im Relief, im Rahmen oder der Inschrift eines Bildstockes ohne Durchmodellierung geschlossen werden.

Wortsinn liegen; der von Kern geschaffene Altar der Schloßkapelle in Aschaffenburg, dessen Kriegsverluste längst durch Ergänzungen geschlossen sind, möge als weiterer Beleg für meine Überlegungen dienen. Sollte man dann dem Bildstock, auch wenn er kein Werk Riemenschneiders oder Kerns ist, nicht eine vergleichbare Behandlung angedeihen lassen? Wie ist es um die Akzeptanz eines angeböschten Reliefs bei denen bestellt, deren Interesse für die Denkmäler in ihrer nächsten Umgebung doch geweckt oder verstärkt werden soll? Wie kann ich junge Leute für die Geschichte und Bedeutung eines Bildstockes gewinnen, wenn beispielsweise fehlende Teile einer lokalhistorisch bedeutsamen Inschrift bei der Renovierung auf Betreiben der zuständigen LfD-Sachbearbeiterin nicht mehr ergänzt wurden, obwohl der vollstän-

dige Wortlaut erfaßt war? (Bild 8) Da hilft es dann nicht mehr, wenn ich jungen Leuten das seltsame Stück mit einem von Herrn Wiedemann für jugendgemäß gehaltenen "turboaffengeil" anpreise – von meinen Schülern weiß ich, daß sie Fakten hören und auf Exkursionen draußen dann auch sehen wollen; ihren Jargon – wenn er es denn ist – erwarten sie von mir nicht und würden ihn wohl auch nur für Anbiederei halten.

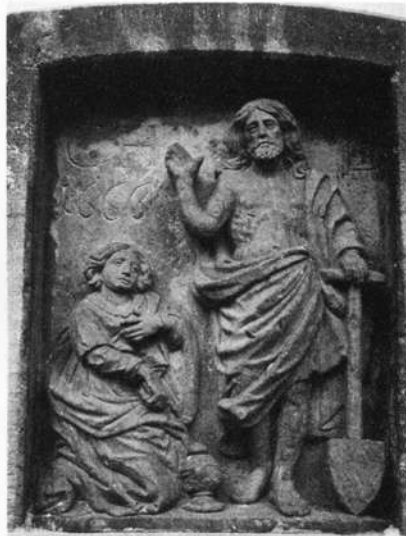
Bild 9:  
Karlstadt, Brückenstraße: Christus als Gärtner,  
Relief von 1666, Originalzustand

ständnis wohl gar nicht so schlecht. (Bild 9) Daß den Fachleuten Bildstockerhaltung in Zukunft wesentlich besser gelingen möge, als es vielfach bisher der Fall war, ist mein Wunsch. Mein Trost ist es, daß mancher Steinmetzmeister vor drei- oder vierhundert Jahren halt doch das rechte Gespür für den besonders dauerhaften Werkstein hatte. Meine Hoffnung ist es, daß viele dieser geformten Werksteine auch ohne unsere Mithilfe noch eine ganze Weile unbeschadet überdauern mögen.
