Gerd Kieser / Thomas Schicker

Die mittelalterliche Synagoge in Miltenberg Ergebnisse der Bauuntersuchung¹⁾

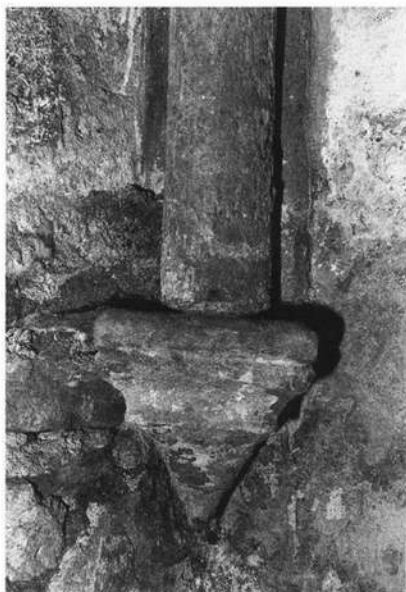
Abb. 8: Rippenkonsole in der Südostecke nach Freilegung.

Die Rippen ruhen auf verzierten Konsolen, die sich unter dem jetzigen Bodenniveau befinden. Zwei davon wurden freigelegt, die anderen dürften ebenfalls noch vorhanden sein. Die Konsole in der Südostecke ist einfach profiliert.

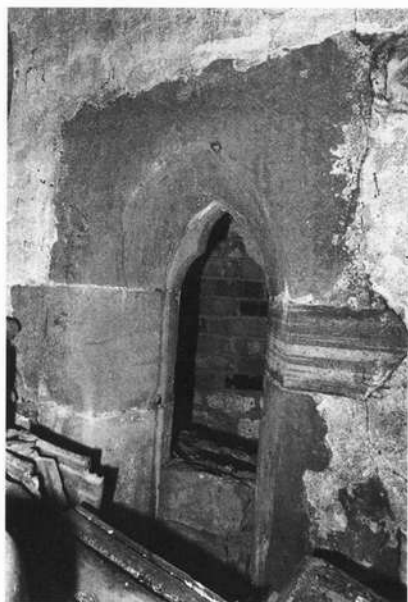
Abb. 11: Das südliche der beiden erhaltenen bauzeitlichen Spitzbogenfenster in der Westfassade.

In der Südwand gab es ebenfalls zwei dieser Spitzbogenfenster, die Nordwand dagegen war von Anfang an fensterlos. Die Werksteine der Spitzbogenfenster sind bündig in die Außenwand eingelassen. Sie haben konische Leibungen; der Spitzbogen der eigentlichen Fensteröffnung ist genast. Der Sturz mit dem Spitzbogen ist jeweils aus einem einzigen Werkstein gearbeitet.

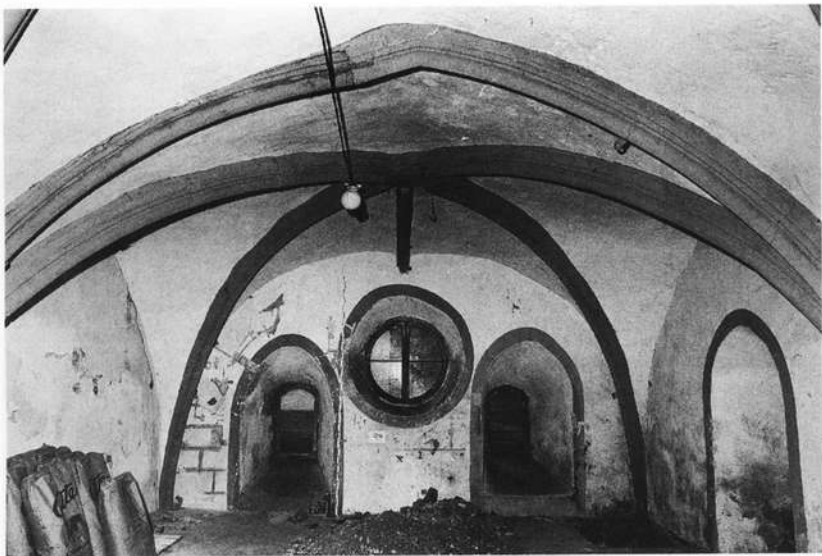
Abb. 12: Innenraum über dem Zwischengewölbe (Ebene 1); Blick auf die Ostwand.
